**NR. 136213 / 06.03.2025**

**PROIECT DE HOTĂRÂRE**

*privind solicitarea acordului Consiliului General al Municipiului București pentru demolarea integrală a corpurilor existente aferente imobilului situat în Municipiul București, Sector 5, str Antiaeriană nr.2-4, având carte funciară cu nr. 233331, aflat în proprietatea Municipiului București și în administrarea Consiliului Local al Sectorului 5 al Municipiului București-Piața Agroalimentară 13 Septembrie, în vederea construirii unor corpuri noi cu funcțiunea de Piață Agroalimentară și spații conexe, administrative aferente funcțiunii, sistematizare orizontală și amenajare incintă, urmând ca după finalizarea lucrărilor, noile corpuri să intre în patrimoniul Municipiului București și administrarea Sectorului 5 al Municipiului București*

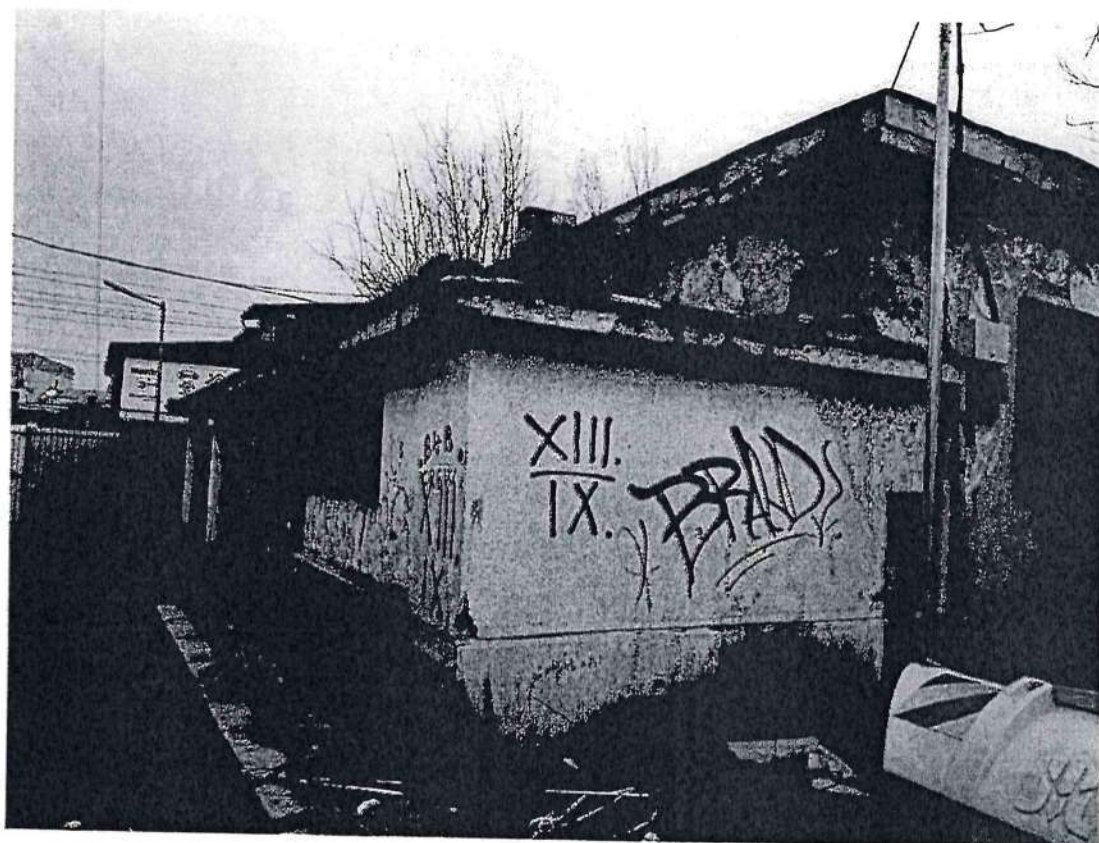
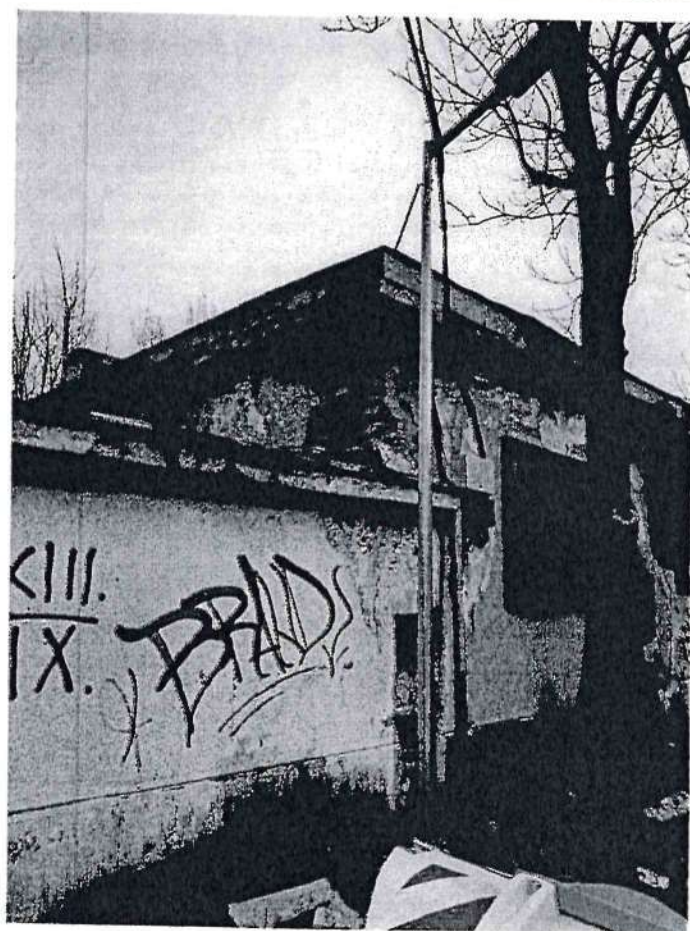
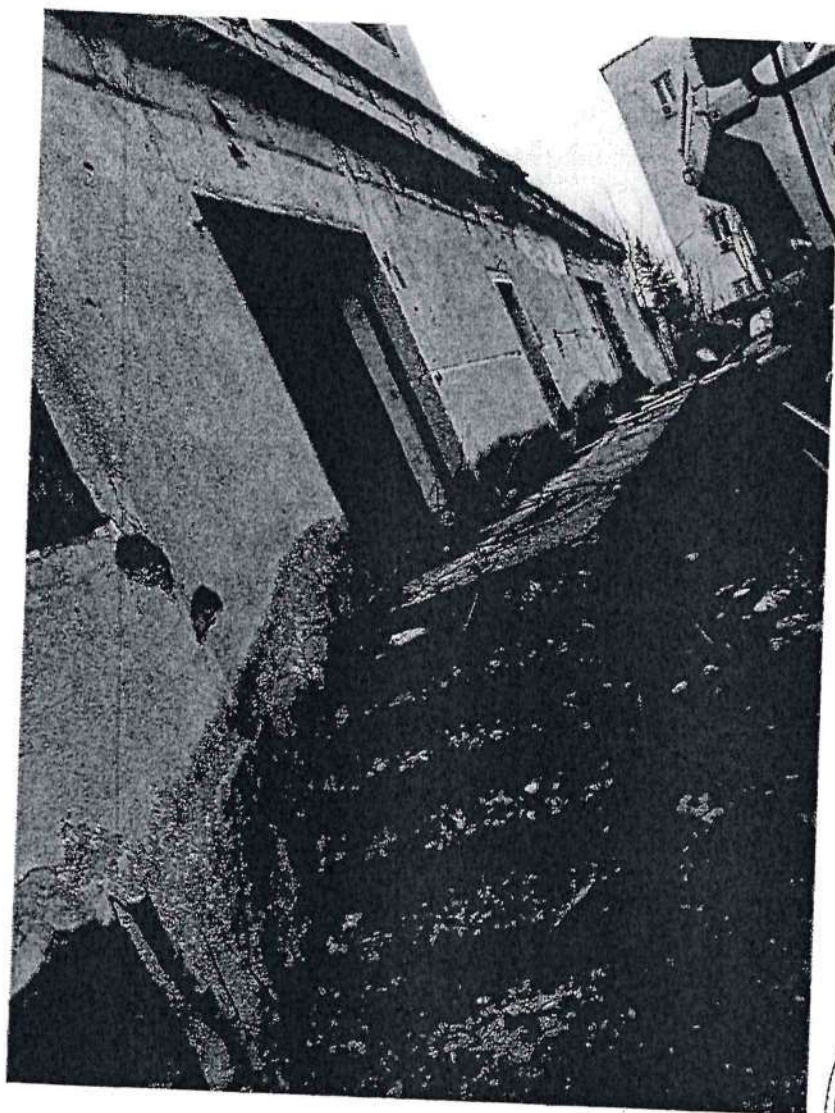
Corp C4

Se poate aprecia că elementele verticale prezintă avarii grave pe mai mult de  $2/3$  din suprafață.

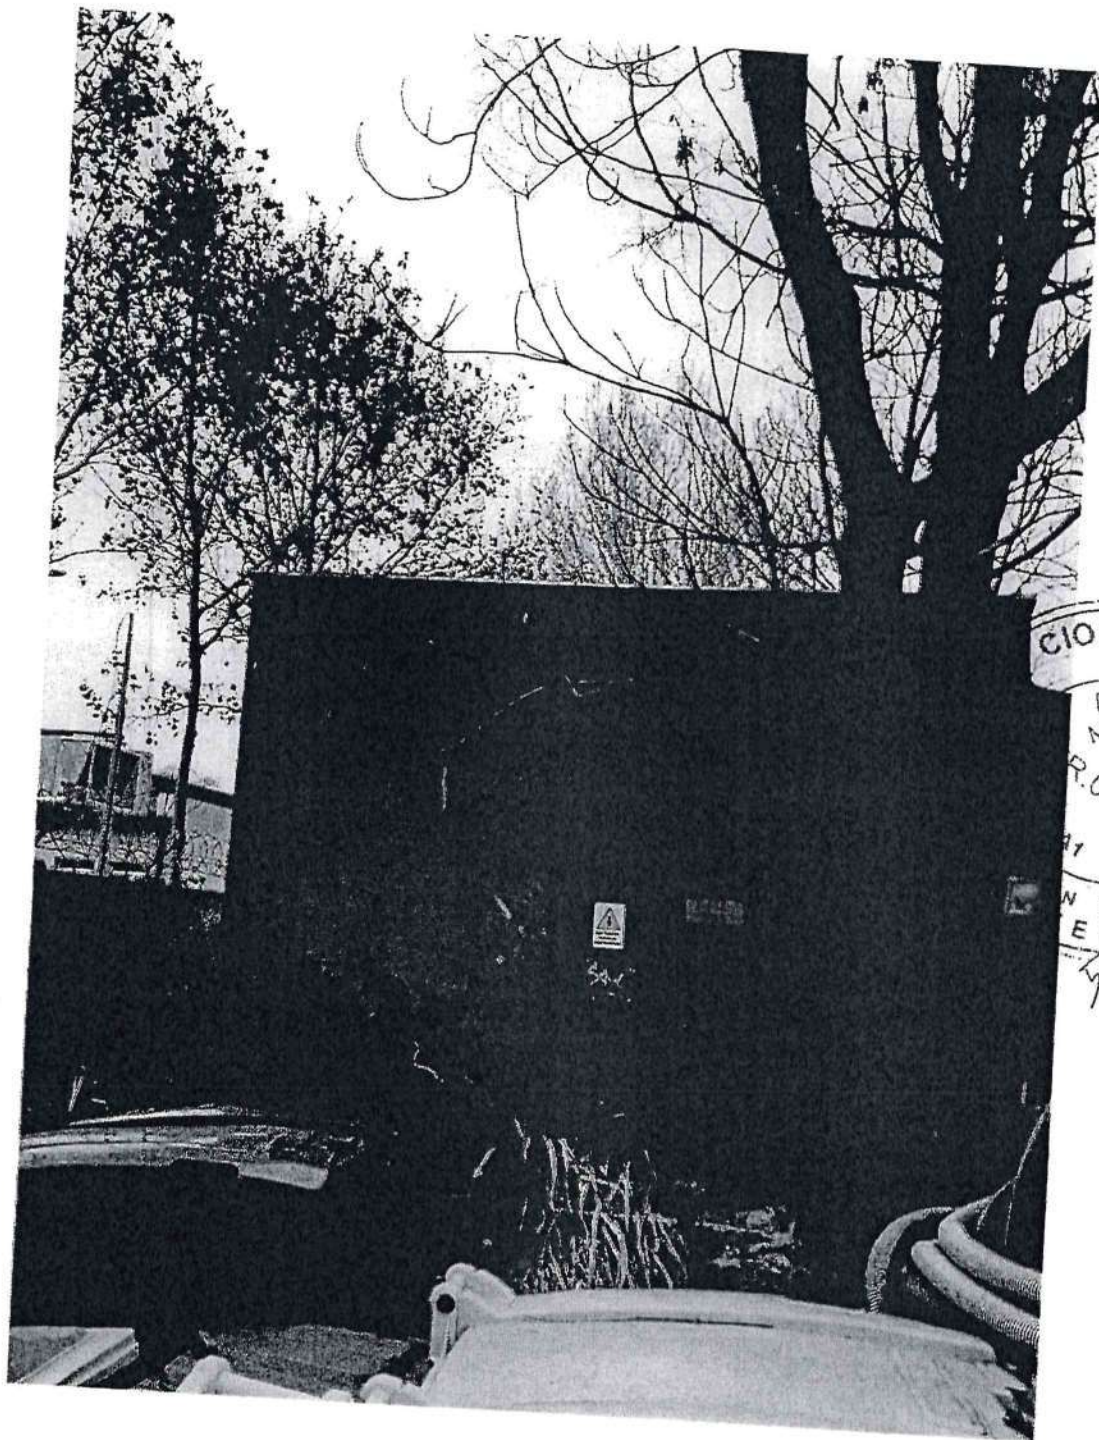
Corp C6

Pe baza rezultatelor evaluării calitative și prin calcul, structura de rezistență a corpului C6 se încadrează în clasa de risc seismic RsIII. Clasa Rs III de risc seismic clasă care cuprinde construcțiile care, sub efectul cutremurului de proiectare, pot prezenta degradări structurale care nu afectează semnificativ siguranța structurală, dar la care degradările nestructurale pot fi importante.
